Sanierung der alten Wasserfassungen am Doberzeiter Kohlberg

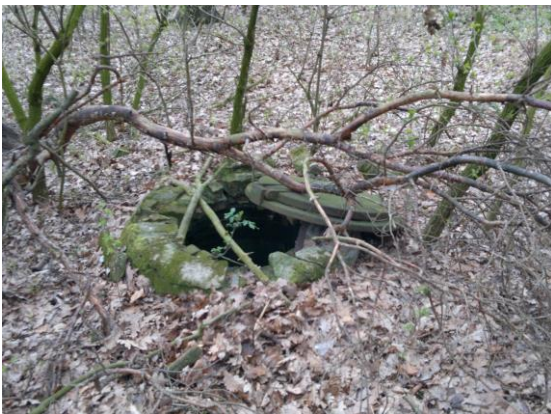
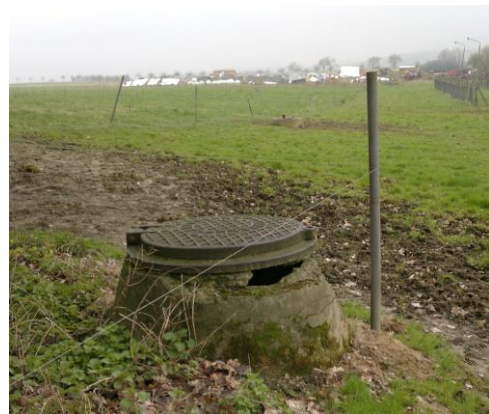
Der Bauzustand der Fassungsschächte war schlecht und stellte aufgrund fehlender oder defekter Abdeckungen eine Unfallgefahr dar.

Bilder 2 und 3: Zustand von östlichem und westlichem Fassungsschacht vor der Sanierung

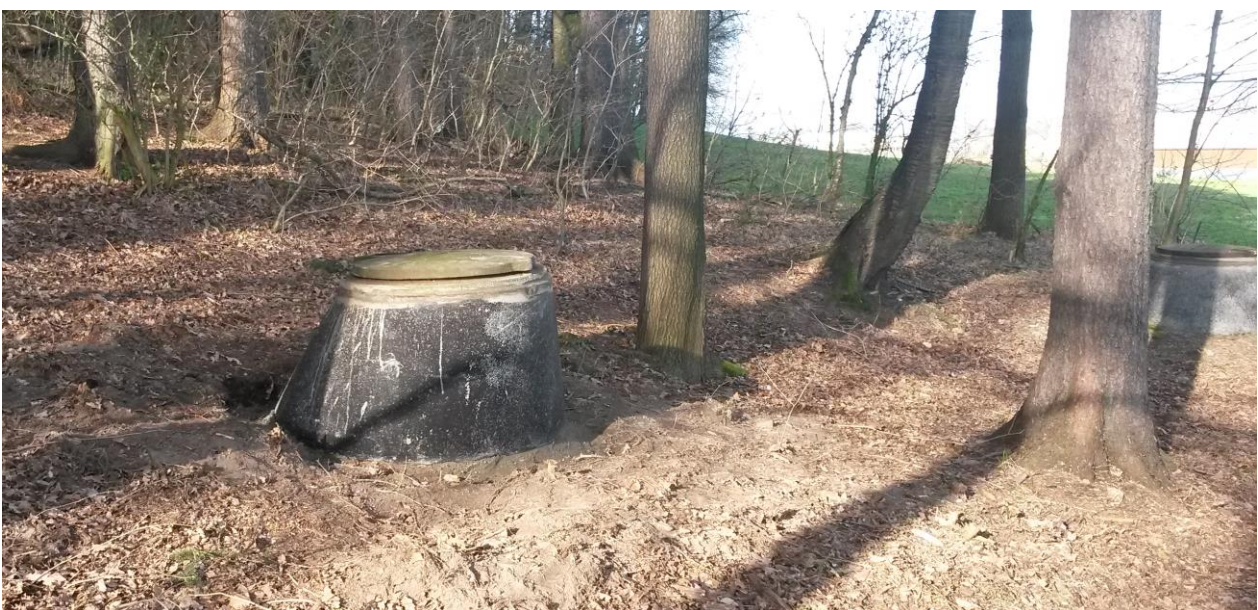
Bild 4: Zustand der beiden östlichen Fassungsschächte nach der Sanierung

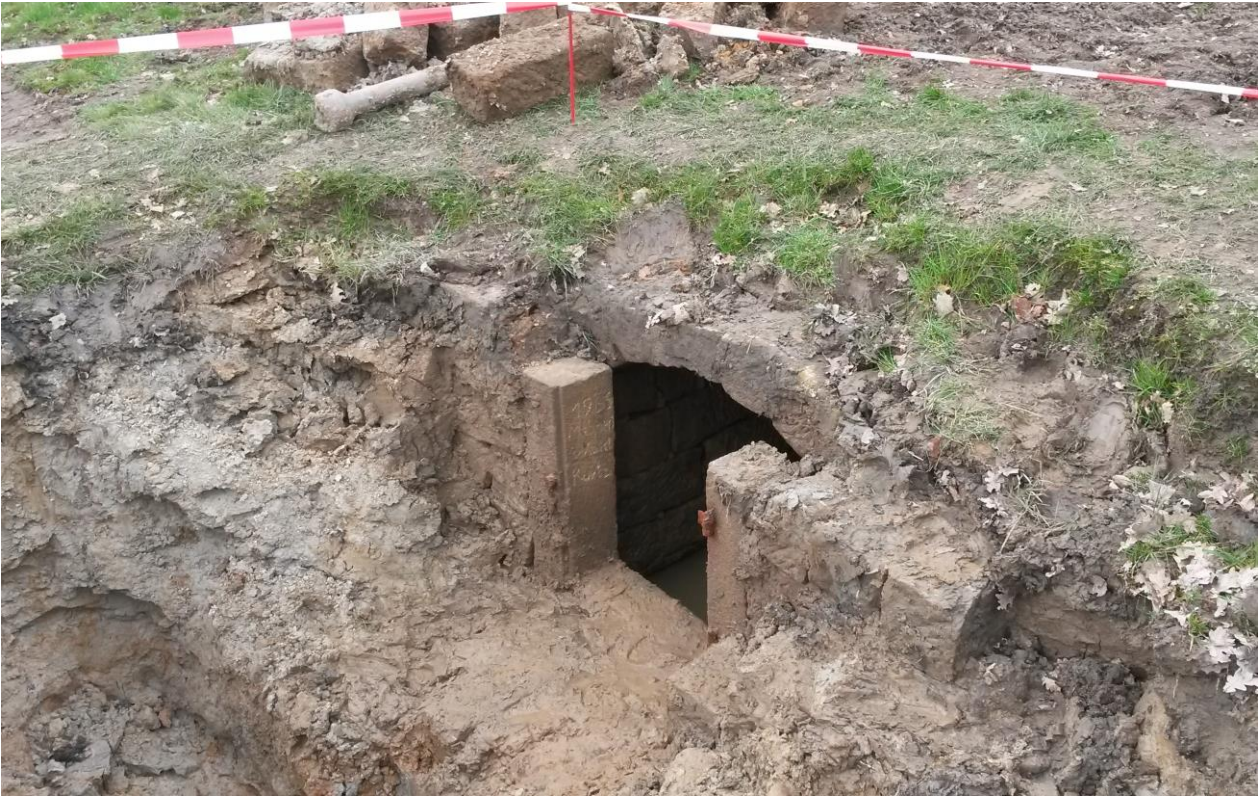
Bei den Schachtarbeiten wurde dabei eine überraschende Entdeckung gemacht. In der Mitte zwischen den beiden getrennten Fassungssträngen wurde ein großes gemauertes Gewölbe entdeckt, in dem Sickerwasser gesammelt und zum zentralen Sammelschacht abgeleitet wurde. Im Schlussstein des Türstockes ist die Jahreszahl 1864 eingraviert, vermutlich das Baujahr des Gewölbes.

Bild 5: Zugangsbereich des aufgefundenen Sandsteingewölbes

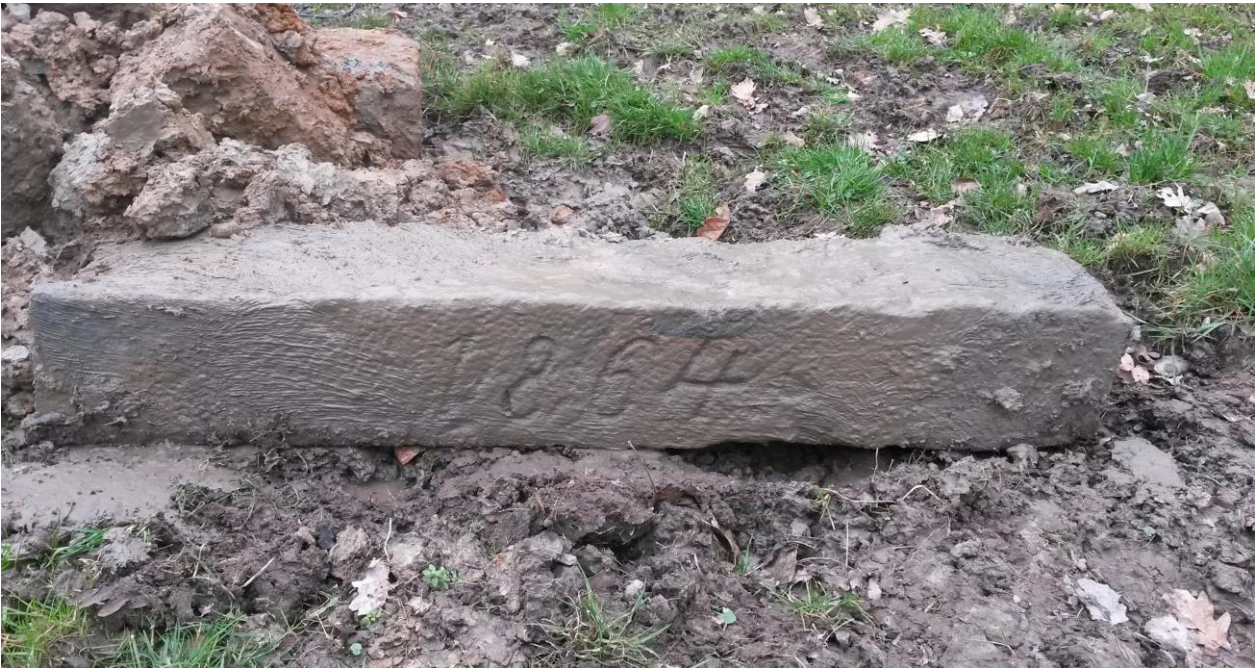
Bild 6: Schlussstein des Türstockes mit der Inschrift „1864“

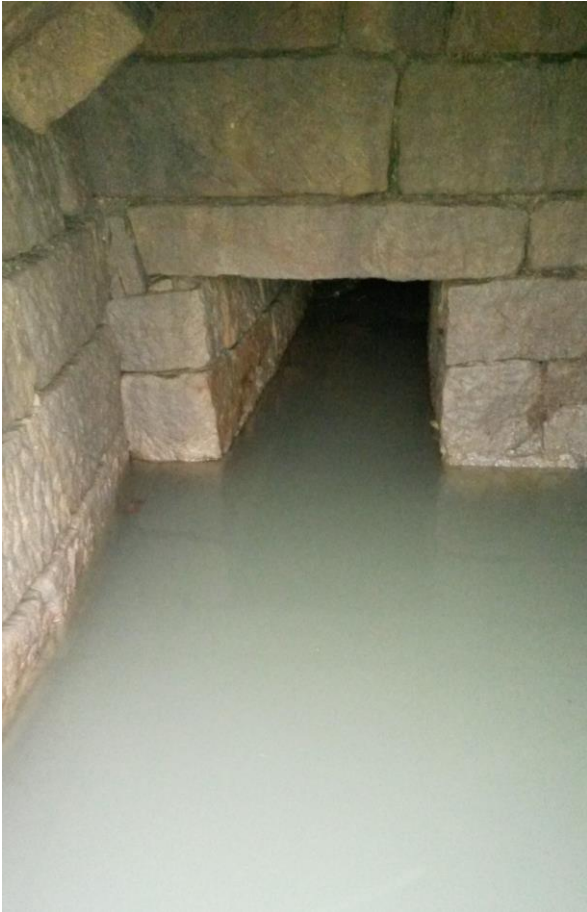
*Bild 7: Blick in das Innere des Gewölbes
Deutlich erkennbar im Hintergrund ist der tiefe horizontale Schacht zur Sammlung von Sickerwasser*

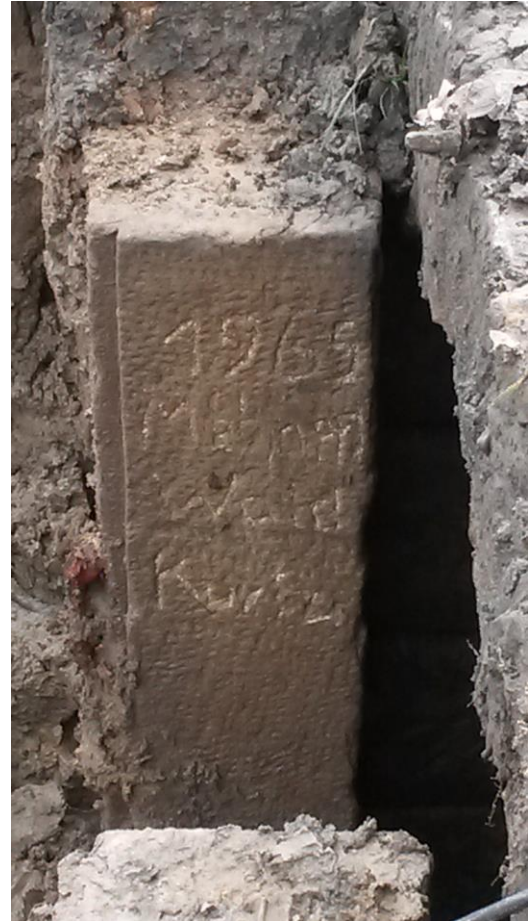
Der Eingangsbereich des Gewölbes war offenkundig geplant im Jahr 1965 mit einer großen Sandsteinplatte verschlossen und im Anschluss mit Erde verfüllt worden. Das Bauwerk geriet daraufhin anscheinend vollständig in Vergessenheit.

*Bild 8: Linke Seite des zugemauerten Türstocks.
Die Inschrift lautet: 1965 Mehnert Wald Kurz*

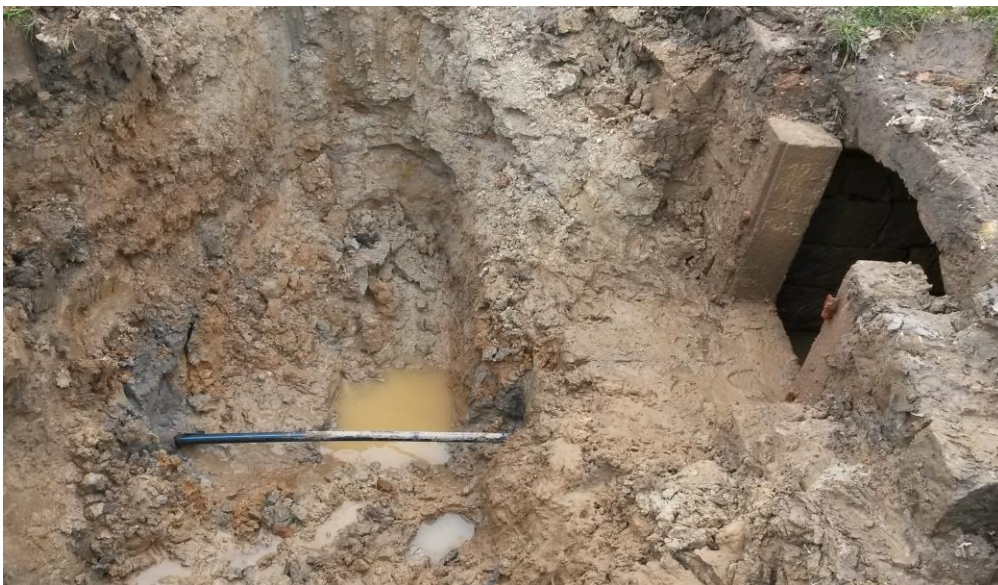
In den beinahe 50 Jahren hatte sich im Gewölbe viel Feinmaterial angesammelt und auch den Ablauf zugesezt. Diese fast 1 m starken Ablagerungen wurden entfernt und ein neues Ablaufrohr eingebaut.

Bild 9: Erneuerte Ablaufleitung aus PE-HD
